## **COMMUNIQUÉ DE PRESSE**

### **Effondrement de falaise entre Ax-les-Thermes et l'Hospitalet près l'Andorre sur la commune de Mérens les Vals : précisions techniques**

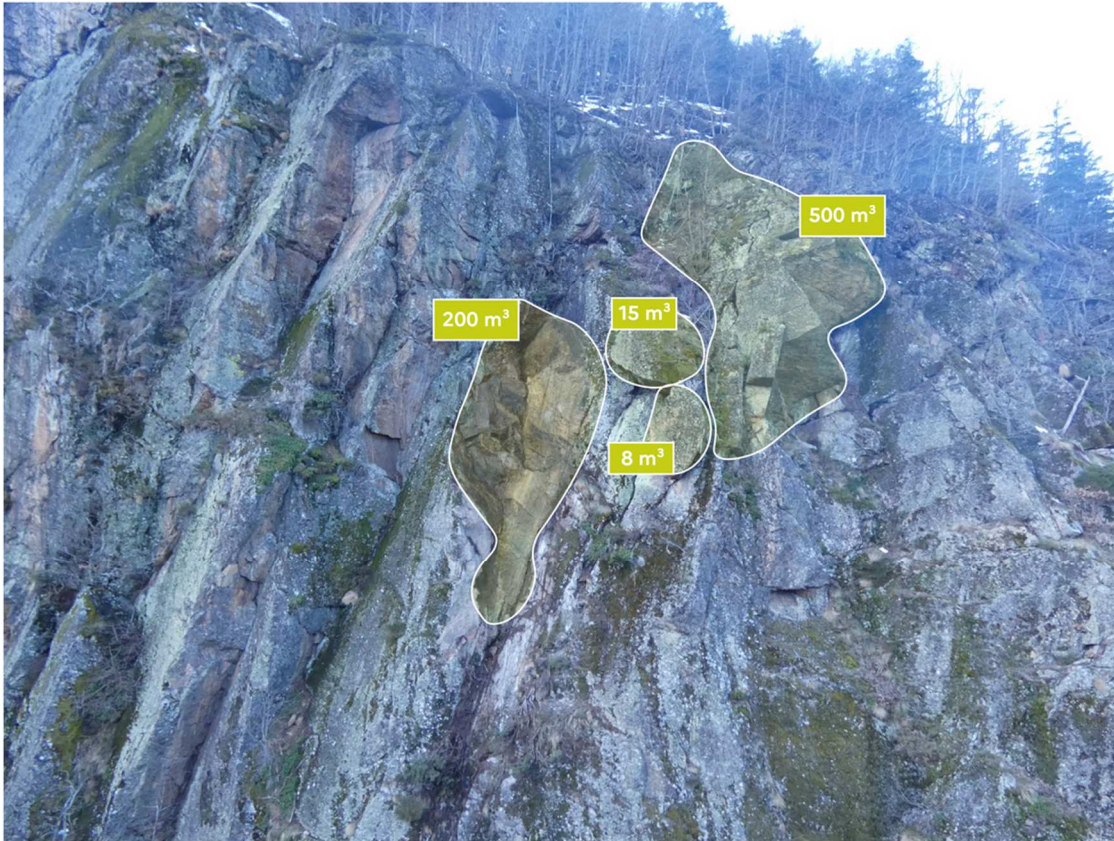
Le diagnostic a pu être précisé le 4 février et a mis en évidence :

- La zone de départ, annotée 200 m<sup>3</sup> ; quelques purges ponctuelles de faible ampleur (quelques m<sup>3</sup>) apparaissent nécessaires pour sécuriser cette zone ;
- Deux masses rocheuses de 8 m<sup>3</sup> et de 15 m<sup>3</sup>, qui ont été potentiellement déstabilisées par l'éboulement du week-end dernier et sont dans un état de stabilité préoccupant ;
- Une masse de 500 m<sup>3</sup> fortement fracturée, avec des conditions d'équilibre mal définies et potentiellement inquiétantes.

Le principe des travaux à mener a pu être défini, à savoir :

- la purge de quelques éléments subsistants sur la zone de départ de l'éboulement ; ces travaux sont d'ores et déjà réalisés ;
- la stabilisation des deux masses rocheuses de 8 et 15 m<sup>3</sup> par boulonnage après mise en sécurité par câblage et emmaillotage ;
- potentiellement, des travaux non définis à ce jour sur la masse de 500 m<sup>3</sup> si sa stabilité n'est pas jugée suffisante à l'issue des travaux de stabilisation des deux masses rocheuses de 8 et 15 m<sup>3</sup> ;
- une fois la stabilisation de la falaise assurée, la réfection de la chaussée.
